De Koning Straal- en Schilderwerken conserveert Sint Servaasbrug in Maastricht

Gezondheidseffect lood onderkennen

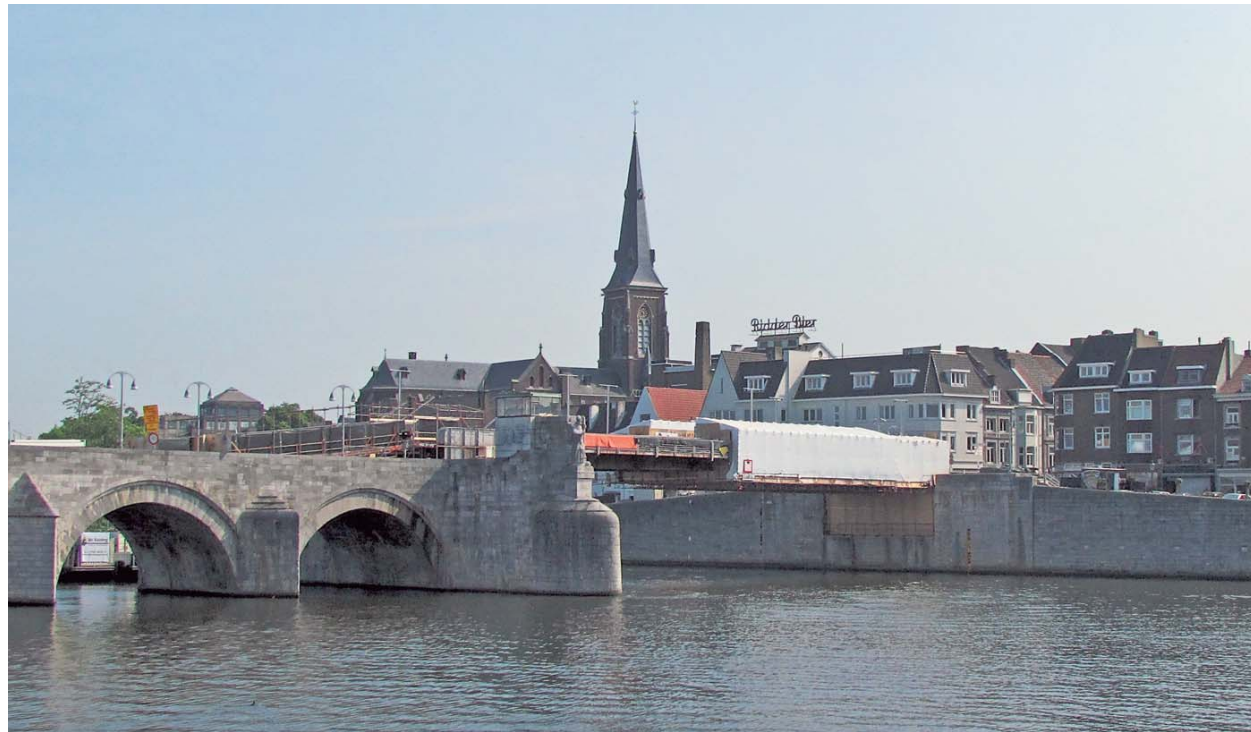
De conserveringsconstructie loopt onder de brug door. De loop- en fietsverbinding bovenop de brug bleef tijdens de werkzaamheden geopend

bouwen en afbreken van de conserveringsconstructie, twee weken per deel gepland. De conserveringsconstructie beslaat de volledige breedte van de brug aan de onderzijde en loopt via de zijkant naar de bovenzijde door zodat ook de hoofddraggers aan de bovenzijde zijn afgeschermd. Het oorspronkelijke weggedeelte is uitgespaard voor doorgaand publiek.

Om te voorkomen dat loodhoudend stof buiten de constructie terecht komt, is de gehele constructie geseald met krimpfolie. Daar waar direct contact bestaat met de openbare weg, is de constructie extra afgezet met houten beplating. Uitvoerder Ad de Rooij: 'Binnen de constructie zou door het stralen

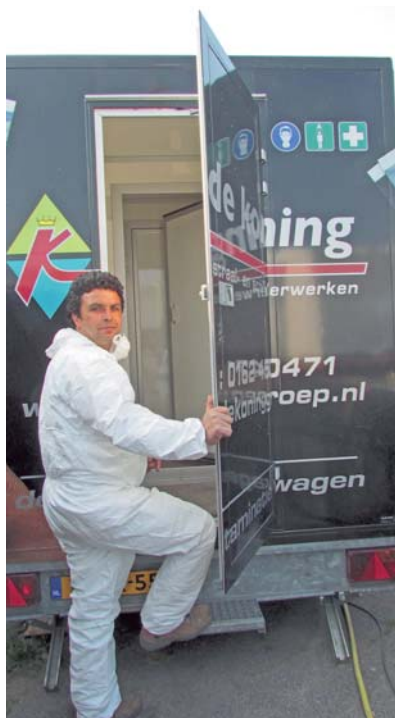
Hoofdmonteur Bedri Pasaoglu met een eenmalige overall aan bij de decontaminatiecabine

Voor onze medewerkers hebben we gekozen voor een systeem van drie decontaminatiezones. Vanuit de schone startsituatie stelt elke zone steeds hogere eisen aan het dragen van pbm's. Dat begint in de eerste zone, onze decontaminatiecabine, met het aantrekken van een schone overall voor eenmalig ge-

bruik óver de eigen katoenen overall. In de volgende zone, dicht bij de werkplek, een tussenruimte waar de blootstelling al iets hoger is, zet men een papieren stofmasker op. Vlak voordat de stralers de afgesloten stofrijke omgeving betreden, zone 3, trekken ze de zwaarste pbm's aan: handschoenen, buitenoverall, wegwerpslofjes

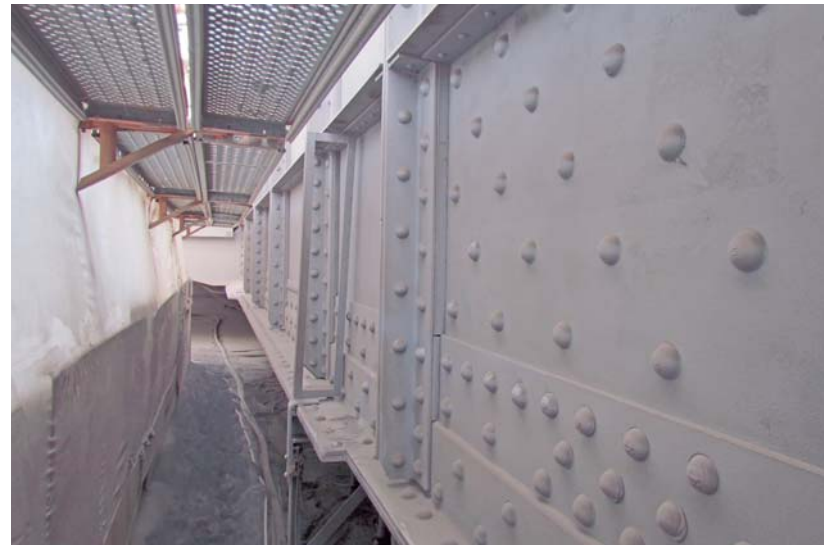
Stralen en spuiten vindt hier plaats terwijl het wandelend publiek op een meter afstand voorbij loopt
